第一首都圏トンネル(北品川工区)

シールド掘進工事(調査掘進)の進捗状況

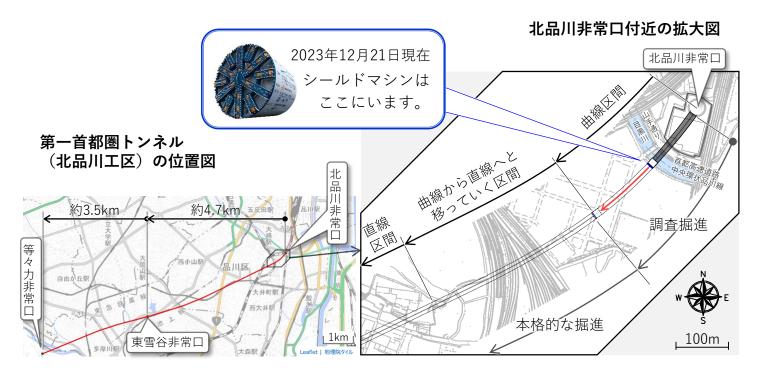
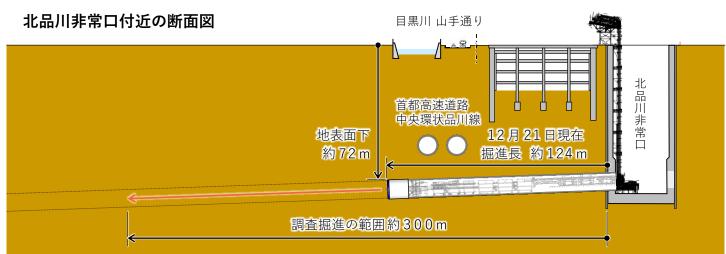
曲線区間での掘進が続いたなかで、セグメントを組み立てにくい傾向が現れていたため、 点検を実施したところ、シールドマシンのスキンプレートの一部が変形していることが分か りましたので、スキンプレートの形状を復元する一連の作業を行っています。

既にスキンプレート背面の詰まりを除去する作業を終えており、現在、ジャッキを使って の復元作業を行っています。
